„Initiative Generalsanierung Domglocken Magdeburg“

Sanierung der Dominica

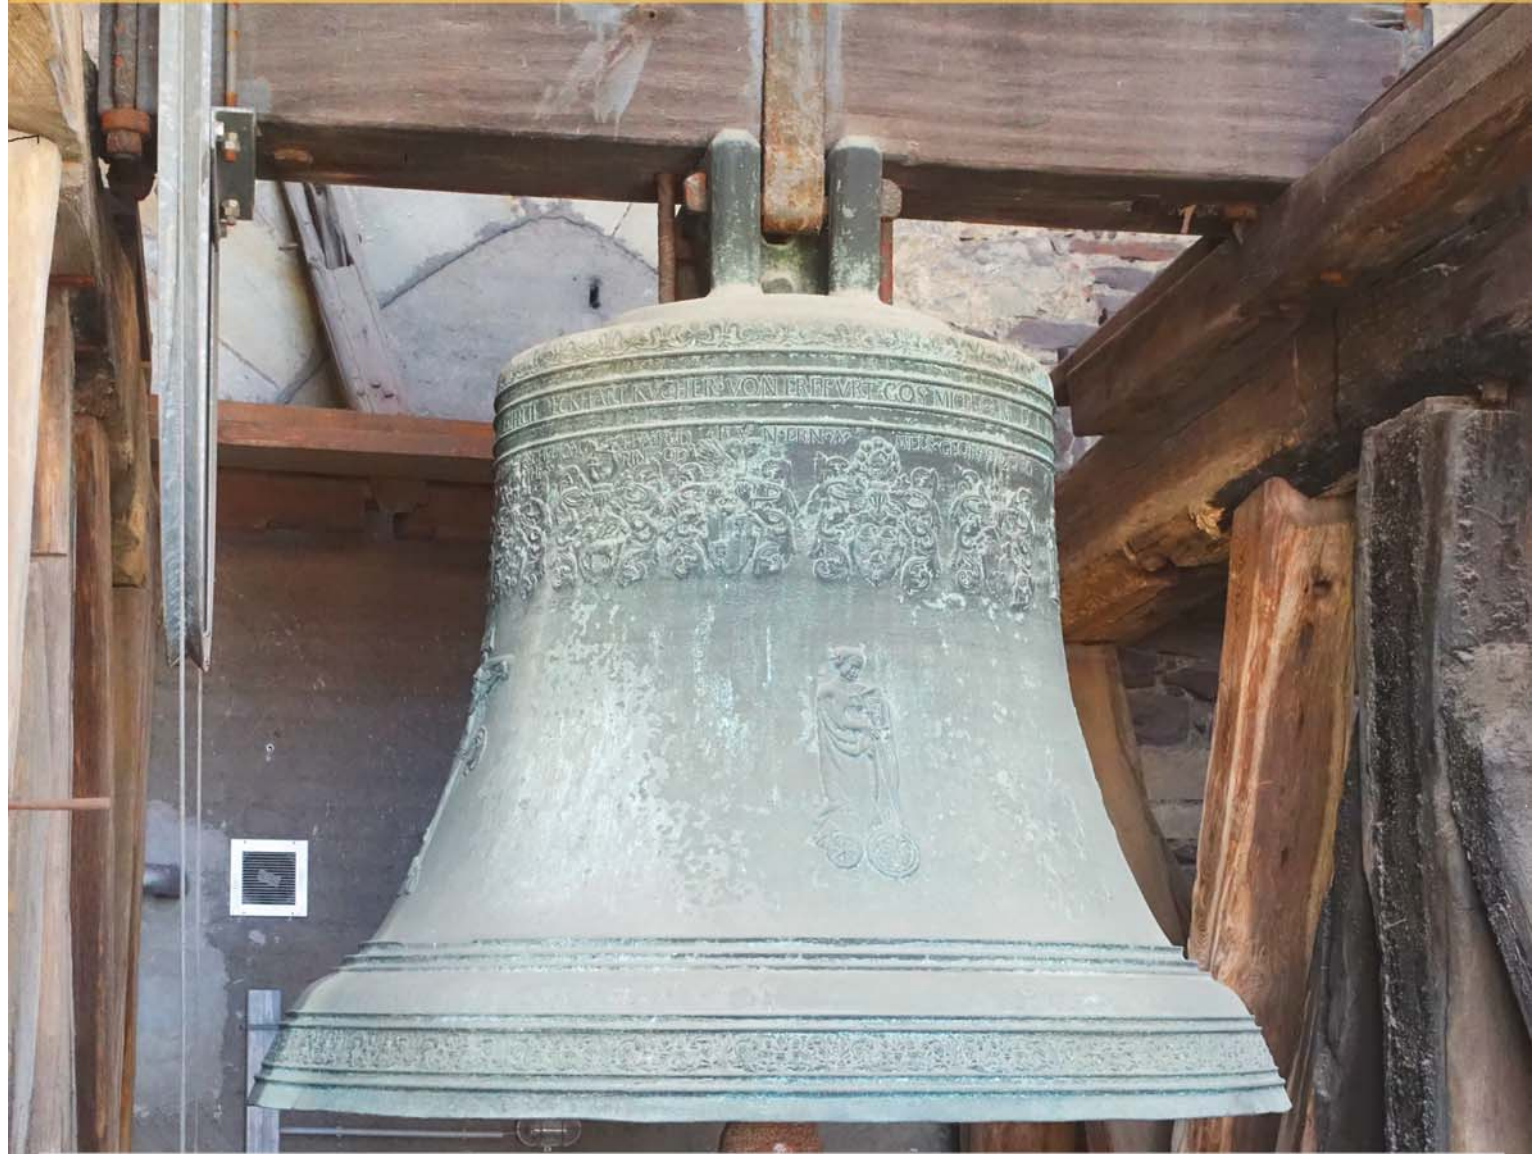
Reparatur Dominica im Glockenschweißwerk (Ausbau, Hin- und Rücktransport) Nachguß und anschweißen von zwei Kronenhenkeln, verschweißen der Durchbohrungen, neues Klöppelhängeeisen einschweißen, Schlagring aufschweißen). Die Glockenstube der Dominica hat sehr kleine Fensteröffnung, nur nach Norden eine etwas größere, so daß sie nur sehr leise zu hören ist und im Geläut mit Susanne und Apostolica untergeht. Sie hängt an einem geraden Holzjoch um 90°gedreht. Die zwei einzeln stehenden Kronenhenkel sind abschlagen, die Haube ist durchbohrt, das Klöppelhängeeisen herausgebrochen. Der in ihr hängende Klöppel ist weder in der Form noch Masse geeignet, die Glocke schonend und rhythmisch zu läuten. Sie ist darum seit einigen Jahren stillgelegt.
